# تقرير عن المسح الميداني والترميم في دير البلاص

من 11 إلى 31 ديسمبر 2018

أجرى صندوق التراث والآثار المصرية القديمة موسمًا من المسح والتنظيف والتسجيل والترميم لحماية واستعادة قصر مدينة سقن رع وأحمس في دير البلاص في الفترة من 11 إلى 31 ديسمبر 2018 (الشكل 1).

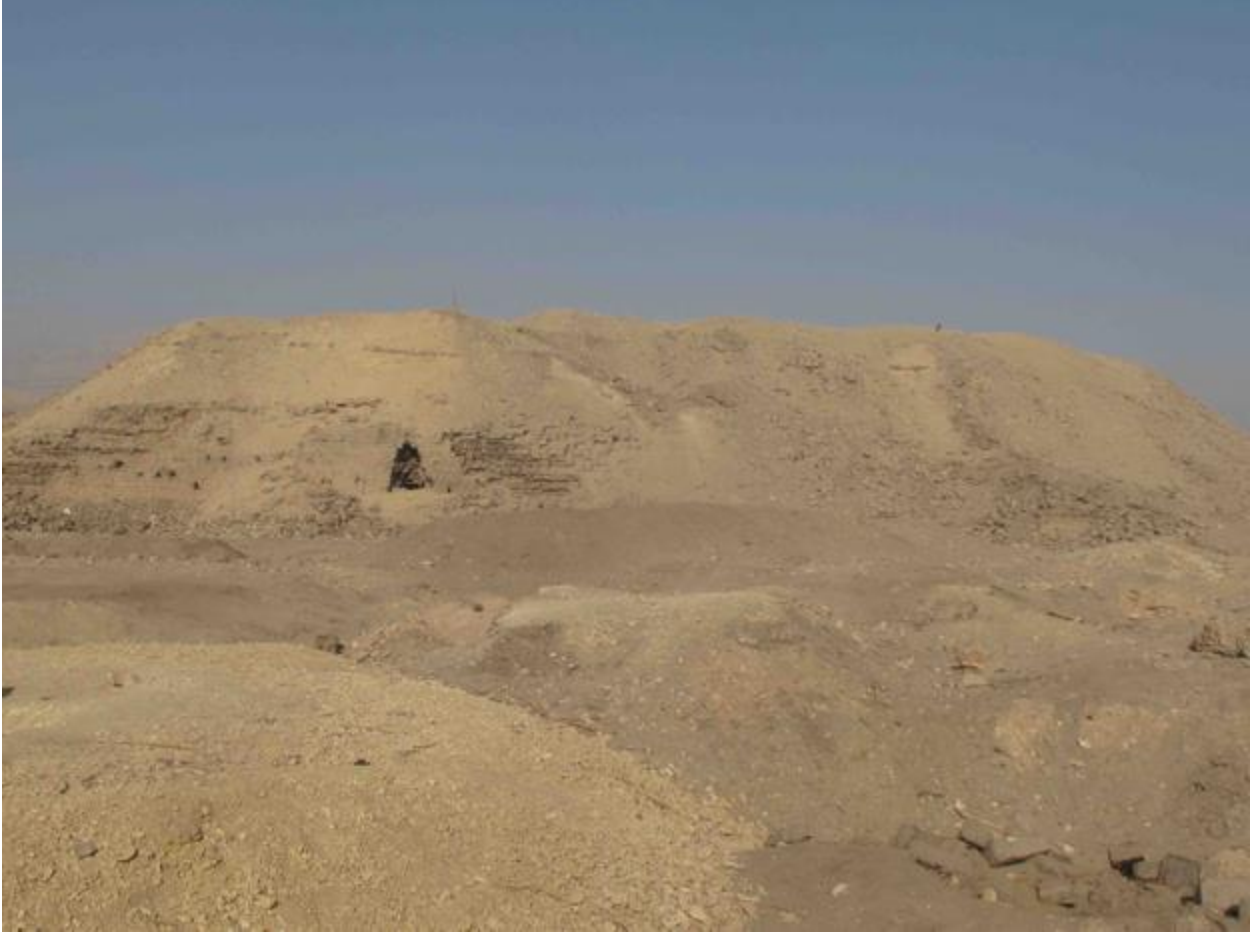
بدأنا جهود الترميم هذا الموسم على "القصر الجنوبى" ، الذى عانى من قيام اللصوص بإفراغ بعض الأساسات ذات الفتحات الكبيرة والحفر فى واجهة الجدار الشرقى للمنصة ، مما تسبب فى انهيار أجزاء كبيرة من الطوب المواجه (الصورة 2). كان هذا ممتلئاً بالطوب الطينى الحديث غير المطلي والمختوم بشعار AUC وصُنِع بنفس حجم طوب الآخر "للـقصر الجنوبى". [كاليفورنيا. 47 × 22 × 12 سم.] (التين. 3-4).

شكل ٢. واجهة "القصر الجنوبي" مع وجود ثقب تسبب فيه اللصوص في بداية العمل في عام 2018.

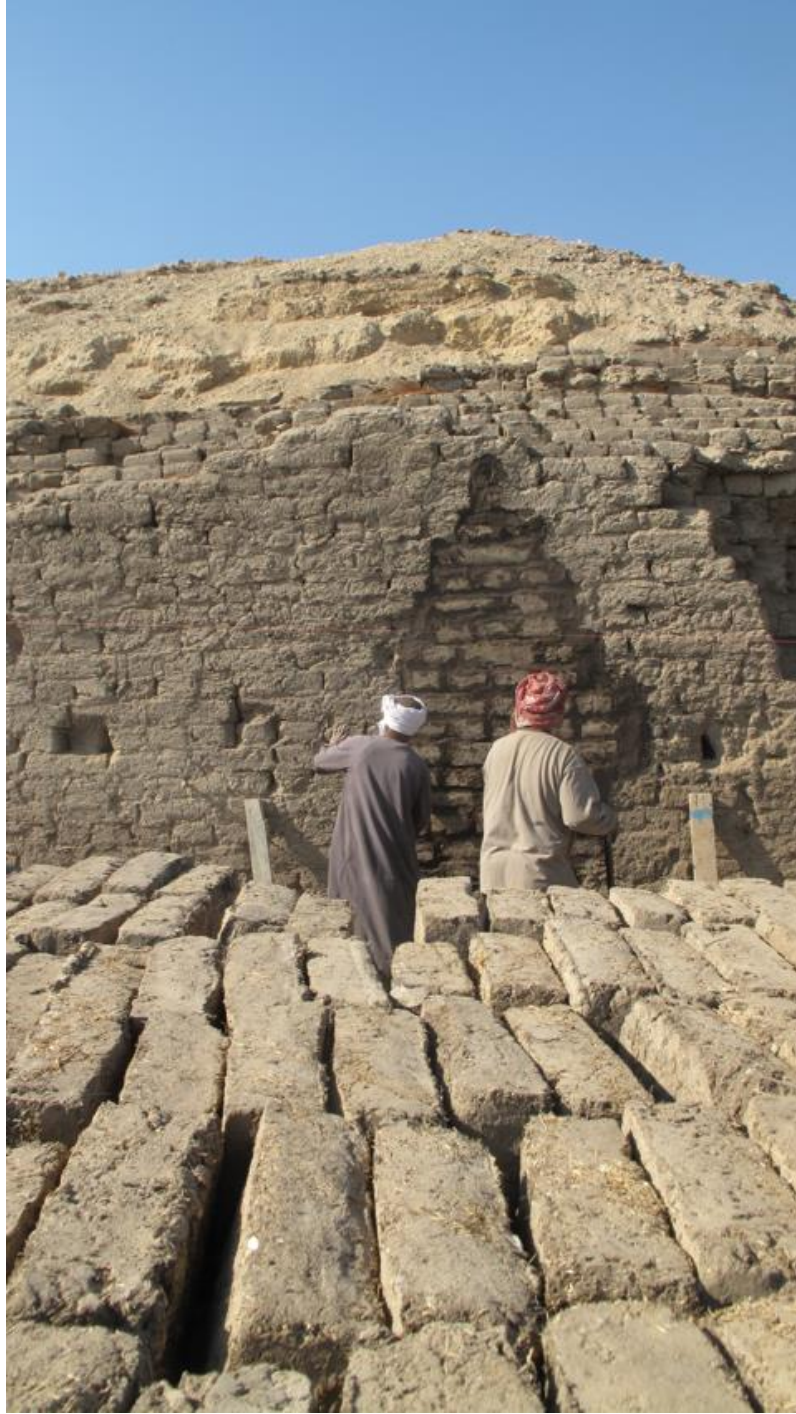
شكل ٣. واجهة "القصر الجنوبي" أثناء ملء الخسائر الناجمة عن اللصوص.

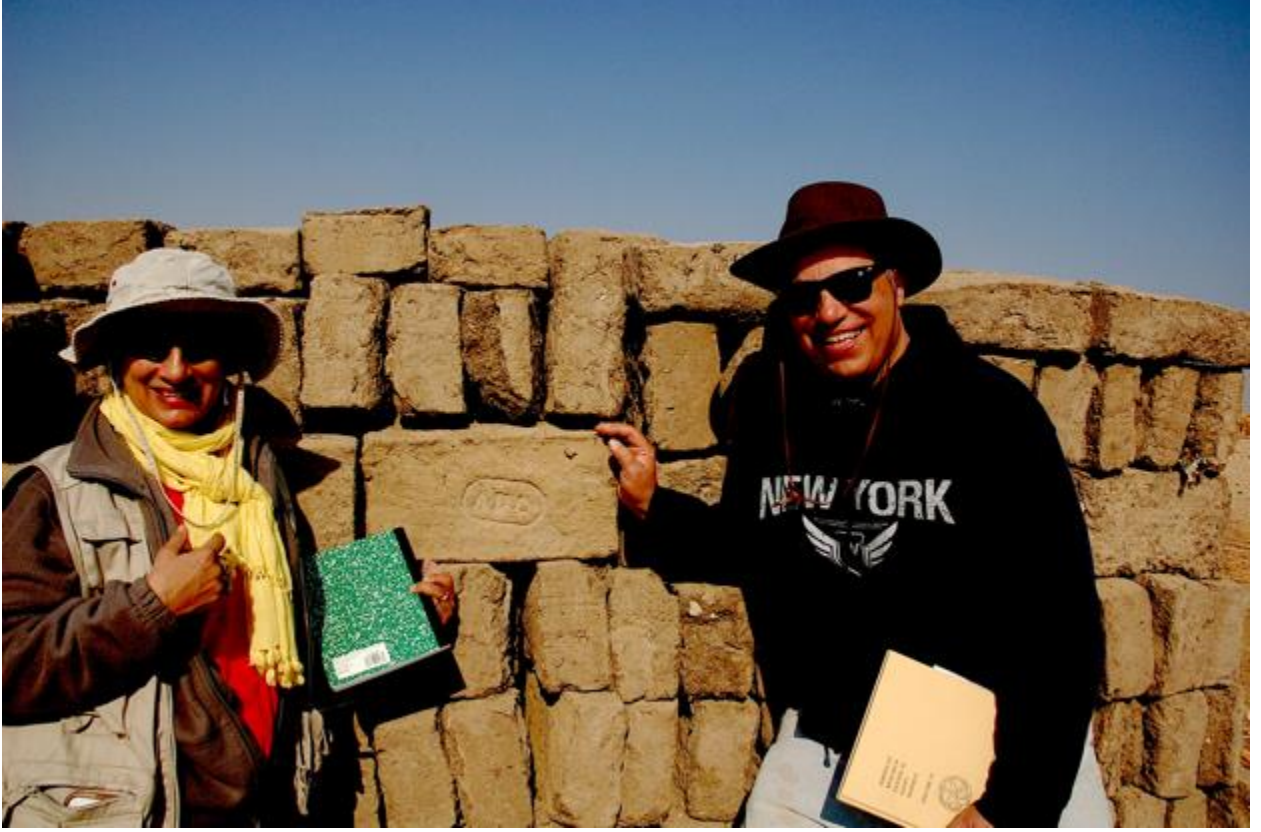
شكل ٤ : طوب طيني جديد مصنوع من أجل ترميم "القصر الجنوبي".

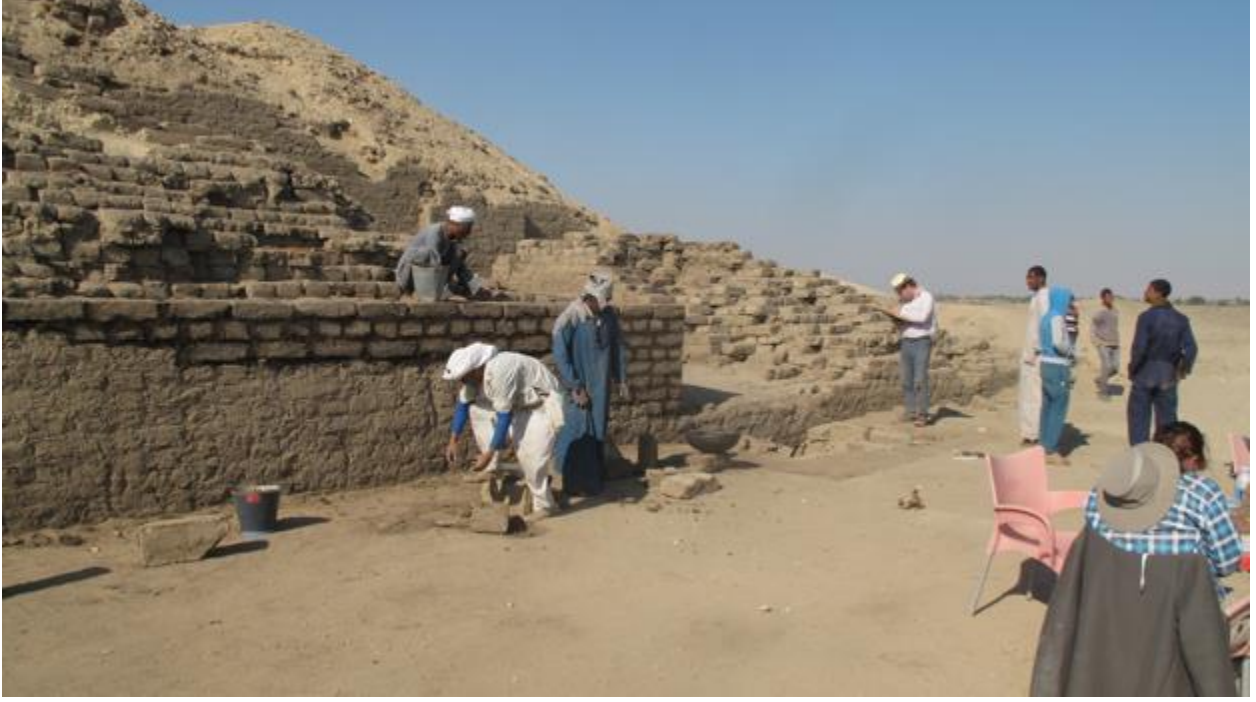
الشكل ٥ . تمت إضافة طبقة من شبكة الجيوتكسية بين المداميك الحديثة والقديمة في ترميم " القصر الجنوبي " .

تمت إضافة طبقة من شبكة التكسية الأرضية (جيوتكستايل) بين المداميك الحديثة والقديمة (شكل 5). نحن في غاية الامتنان لمحمد حسين، مرمم منطقة قنا على مساعدته ونصائحه بشأن الترميم.

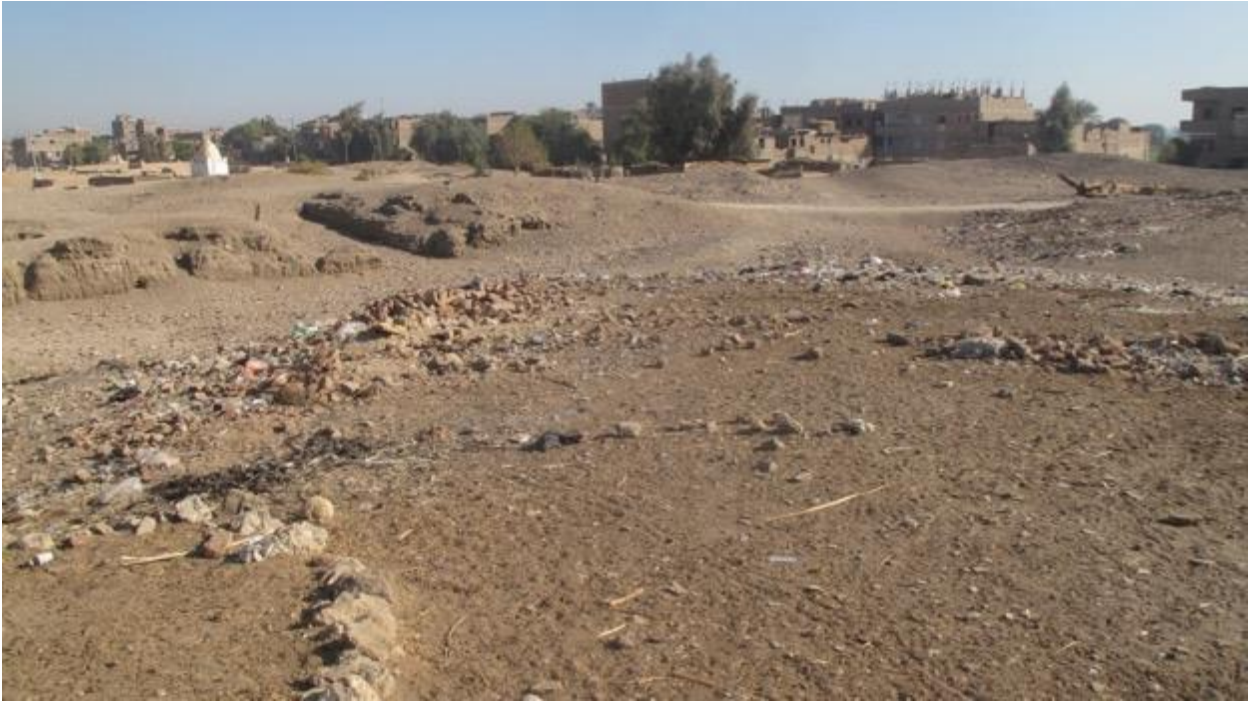
شكل ٦ : نفايات حديثة ملقاة بجانب القصر الشمالي.

في القصر الشمالي (الشكل 6) ، سعينا إلى تنظيف وإزالة النفايات الحديثة والحطام المتناثرة في المنطقة. ونحن ممتنون للغاية لمكتب محافظ قنا لمساعدته في تنظيف الحطام في المنطقة. قمنا بالمسح الميداني للمنطقة المحيطة بالقصر الشمالي مع مكتب تفتيش قنا و تم الاتفاق على أفضل مكان لبناء جدار حماية حول القصر.

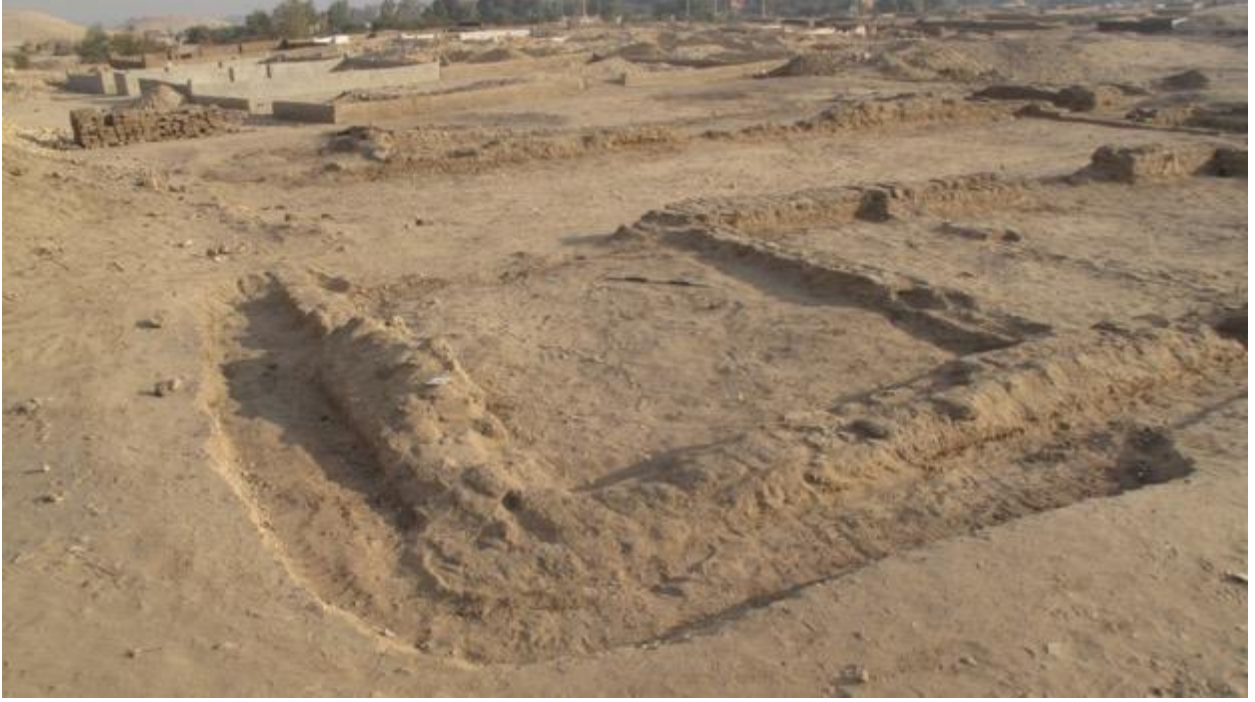
شكل ٧ . صورة توضح تعدي المقابر الحديثة على البيت A بجوار القصر الشمالي.

العديد من المنازل القديمة وقرية العمال والكنائس المرتبطة بها تم تدميرها بالكامل. كما عملنا مع مكتب التفتيش لتحديد مكان للحدود لمنع المقابر الحديثة من التعدي على منطقة المستوطنة القديمة. و قمنا بإزالة ومسح ميداني لأحد المنازل في المنطقة التي تعرضت للكشف وتم تسجيلها ثم ترميمها (الشكل 7). لحسن الحظ جزء كبير من الأجزاء الأخرى من المستوطنة محفوظة في الوقت الحالي تحت أكوام التبن التي يستخدمها الخرافون في القرية و سوف تحتاج إلى تخطيط و تنظيف وتسجيل في المواسم المستقبلية.
