# THE ANCIENT EGYPTIAN HERITAGE AND ARCHAEOLOGY FUND

## تقرير دير البلاص لمكتب التفتيش بقنا

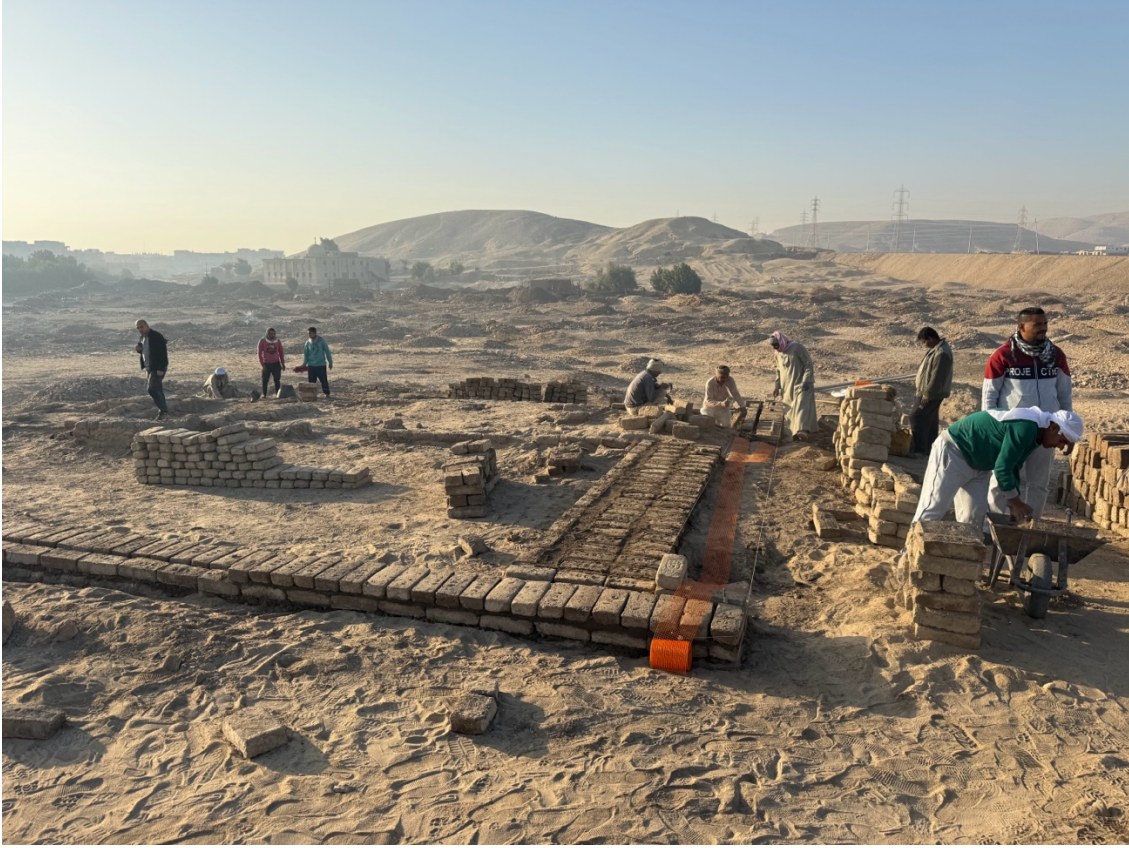
شكل ١: أعمال الترميم والتدعيم بالمنزل ف.

وقد تقدّمت أعمال الترميم والتدعيم في أنحاء الموقع مع استكمال أعمال الترميم في "المنزل ف"، بما في ذلك تغطية/تغطية قمم الجدران (capping)، وتدعيم العناصر المعمارية، وحماية الأرضيات بطبقة من الرمال النظيفة. وهذه الأعمال سوف تعمل على حماية المبنى من مزيد من التدهور ومن التعديات الحديثة، مع الحفاظ على سلامته المعمارية. وفي القصر الشمالي، استمرت أعمال الترميم بجدران المكامن (casemate) وعناصر السور/الحوش، حيث قمنا بتغطية الطوب اللبن المكشوف وملء مناطق الفقد لتدعيم البقايا المعمارية القائمة.

استمرت أعمال الحفائر والتوثيق في عدة مناطق بالموقع، من خلال منهج تكاملي يجمع ما بين الحفائر والترميم والتسجيل. ففي “المنزل ف”، استكمل أحمد عبد الجواد وفريقه أعمال الترميم وتغطية الجدران، بينما قام بنجامين جونسون بتوثيق عدة جدران من الطوب اللين تم التعرف عليها حديثاً في هذا الموسم على الجهتين الشمالية والجنوبية للمبنى. وتشير هذه السمات المعمارية إلى تغييرات في تداول واستخدام الغرف داخل المبنى، وسيتم إدراجها ضمن منشورات مستقبلية. وبذلك فإن أعمال الترميم بالمنزل ف أصبحت مكتملة إلى حد كبير.

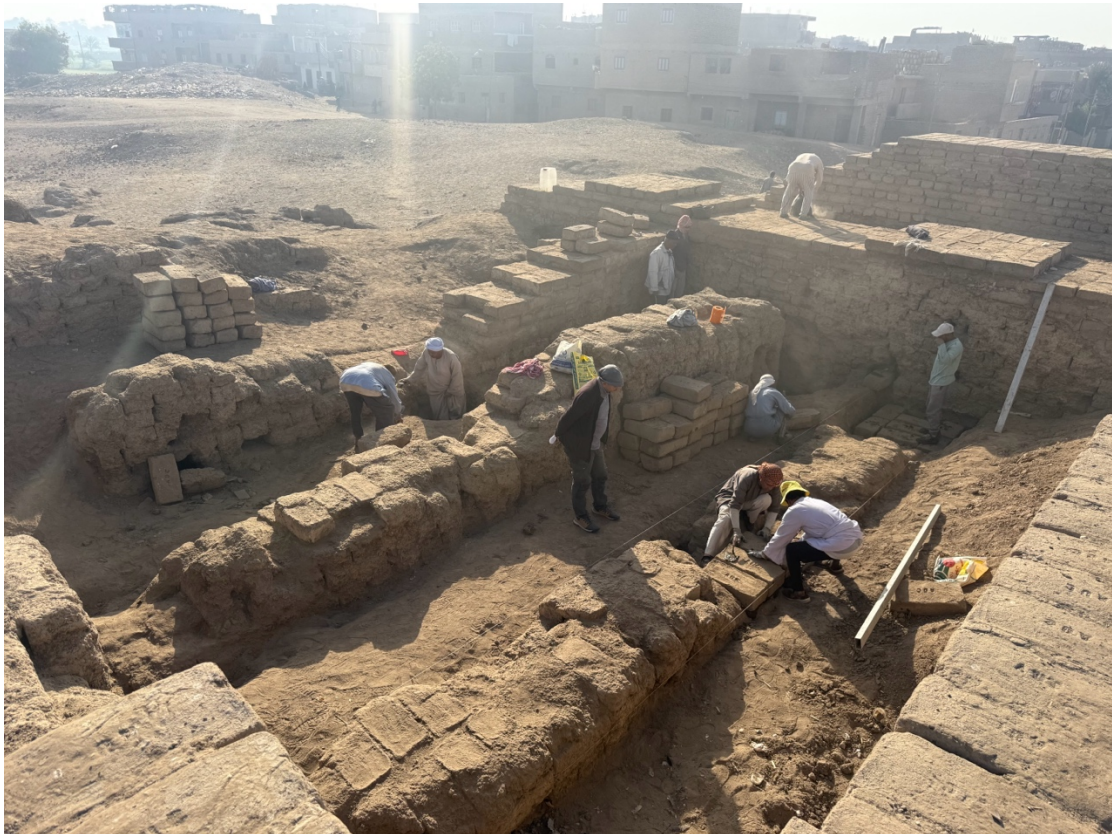
شكل ٢: أعمال الصون والترميم بجدران المكامن بالقصر الشمالي.

وفي القصر الشمالي، واصل أحمد عبد الجواد أعمال الحفظ والترميم بجدران المكامن وعناصر السور/الحوش. وقد تقدّمت أعمال التنظيف والتدعيم للطوب اللين المكشوف طوال الموسم. وبدأت جيليان بايك أعمالاً ميدانية موجهة شرق قلب المكامن للتحقق من طبقات الاستيطان في العصر المتأخر (Late Antique) في منطقة تبدو غير منقبة إلى حد كبير وفق الخرائط السابقة. وقد أسهمت هذه الأعمال في بدء توضيح التاريخ اللاحق للقصر ومرآحل إعادة شغله.

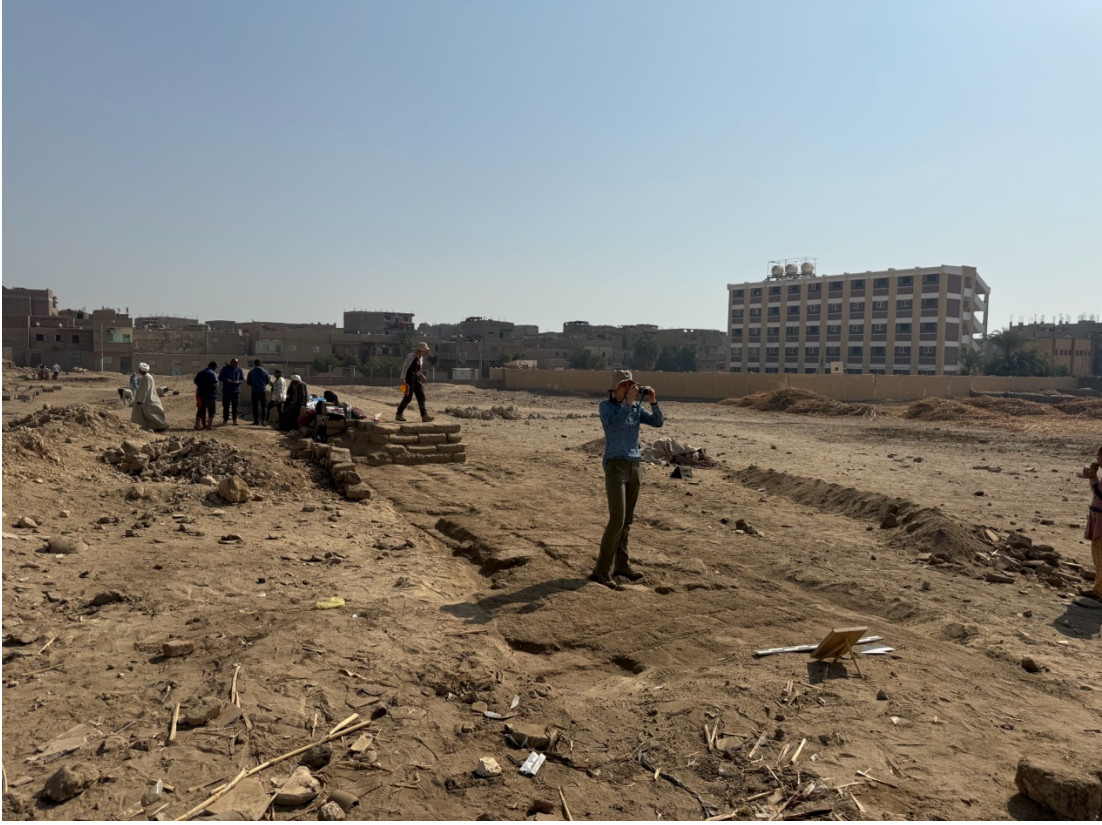
شكل ٣: أعمال التنظيف والتوثيق لسور الحوش/السور المحيط بالقصر الشمالي.

وعلى سور الحوش/السور المحيط بالقصر الشمالي (North Palace Enclosure Wall)، استكمل العمال تدعيم أساسات السور، وتغطية ما تبقى من الطوب اللبن حمايةً للرواسب الأثرية الكامنة أسفله. وستعمل هذه التغطية كذلك كأساسات تمهيداً لإنشاء مرفق تخزين جداري للمواد الأثرية في موسم لاحق. وتمثل هذه الخطوة مرحلة محورية لتحسين أعمال الصون بالموقع والتخزين طويل المدى للمواد الأثرية، مثل الفخار المكسور، وعينات الفحم النباتي، ونواتج/فتات الصوان، والبقايا النباتية. كما بدأ إنتاج الطوب اللبن استعداداً لأعمال حماية مخططة في موسم قادم.

كما استمرت الأعمال على امتداد سور الحوش/السور المحيط بالقصر الشمالي. وقد أشرفت سارة سوربي وفيونا بيرديت على تنظيف وإزالة الردم من مقاطع السور التي سبق الكشف عنها في حفائر سابقة، وقامت بتوثيق النتائج تمهيداً لأعمال الترميم. وداخل الحوش، قام كل من أمالي بوين، ووليد حواتكي، وفيكتوريا شكسبير، وبنجامين جونسون بتوثيق جدران مكشوفة حديثاً، ورواسب انهيار، وقطاعات طبقية (stratigraphic profiles) في خندقين. وتم تنفيذ رسومات تفصيلية للقطاعات في الخندق الجنوبي، بما يقدّم سجلاً طبقياً محدثاً يختلف في نقاط أساسية عن مخططات أوائل القرن العشرين التي تبدو فارغة على خرائط ريزنر. (Reisner)

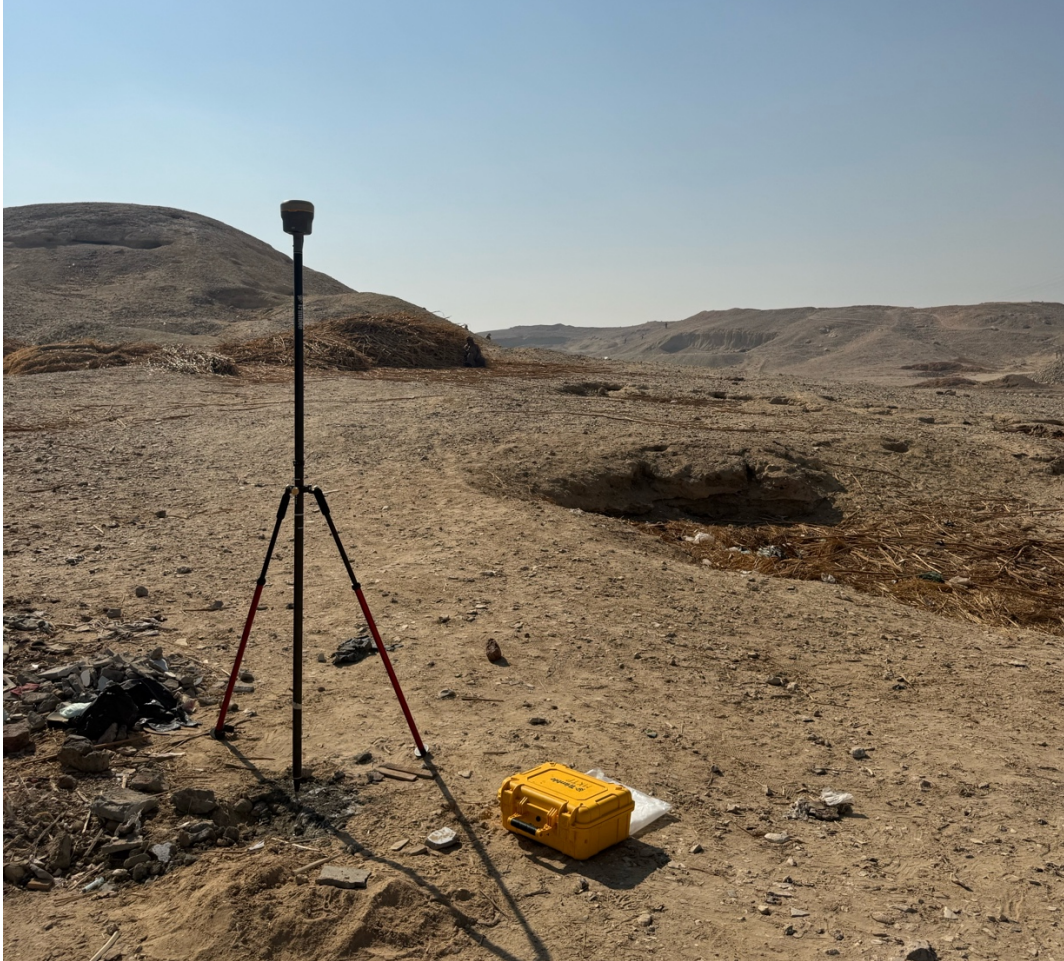
شكل ٤: إنشاء شبكة الموقع ونقاط التثبيت في أنحاء دير البلاص.

ومن أهم إنجازات هذا الموسم إنشاء شبكة ثابتة ودائمة للموقع ونظام نقاط تثبيت (fix points) وتحت إشراف سارة سوربي، قام الفريق بتثبيت وتسجيل ٣١ مسماراً للرسم المساحي الدائم في أنحاء الموقع باستخدام جهاز Trimble GNSS R12. وتوفّر هذه النقاط المرجعية الثابتة أساساً لإنتاج خرائط دقيقة، وأعمال التصوير المساحي ثلاثي الأبعاد (photogrammetry)، والتخطيط المستقبلي، كما ستدعم جميع أعمال الحفائر والترميم اللاحقة بدير البلاص. وترد قائمة كاملة بإحداثيات نقاط التثبيت في الملحق (أ)

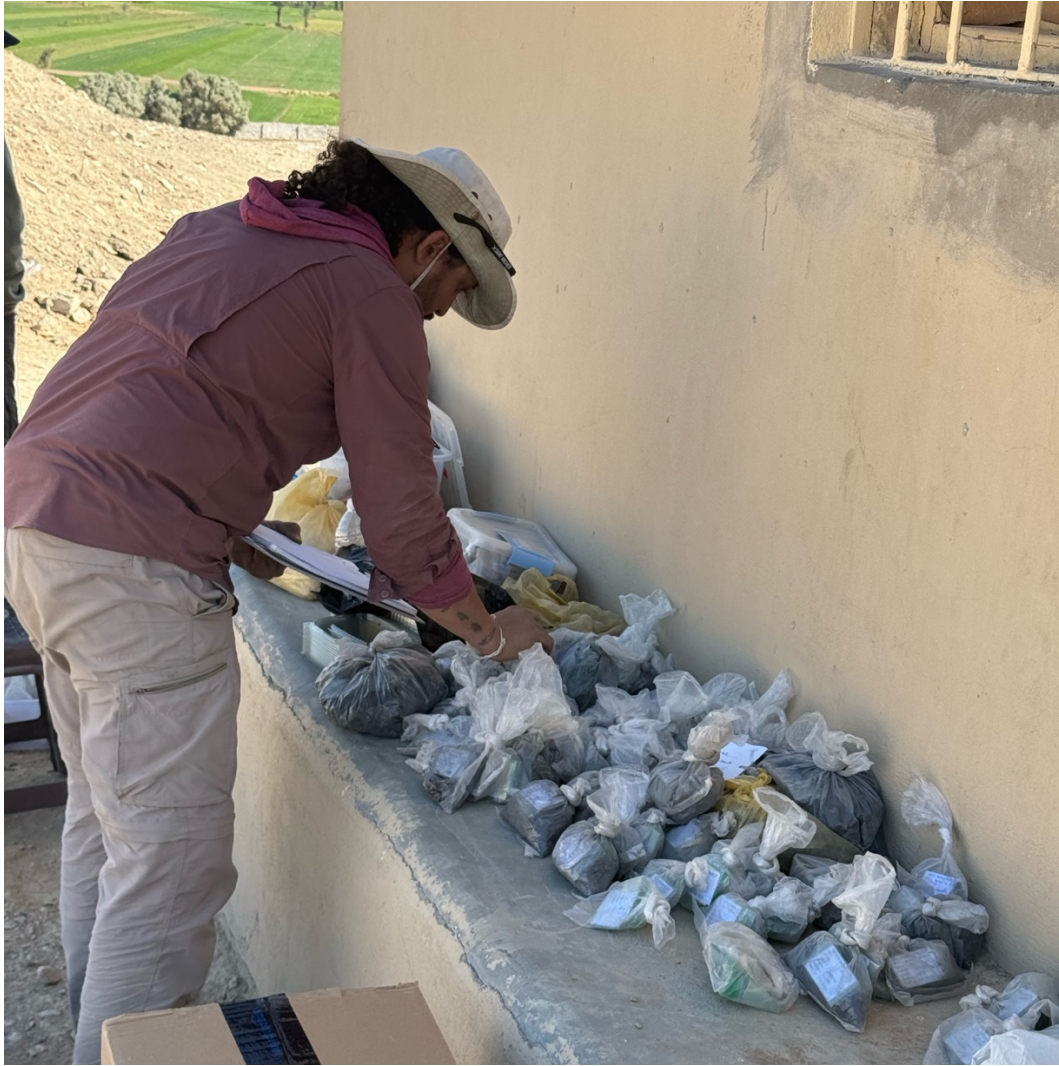
شكل ٥: أعمال المخزن بالموقع وإعادة تسكين المواد المخزنة.

وقد خُصّص جهد كبير لإعادة تنظيم المواد المخزنة من المواسم السابقة، وحصرها (جردها)، وإعادة “تسكينها”/تعبئتها في وحدات حفظ مناسبة. كما حسن الفريق ظروف الحفظ عبر إدخال حاويات تخزين جديدة داخل الشوال، وتطبيق نظام محدّث لترقيم الأكياس. وتمت إعادة تنظيم عينات الفحم النباتي، والفخار، والعظام، والمواد الحجرية، وغيرها من المواد

المتنوعة بحسب المنطقة والسياق الأثري، بما يحسّن سهولة الوصول إليها ويضمن صونها طويل الأمد لخدمة المتخصصين.

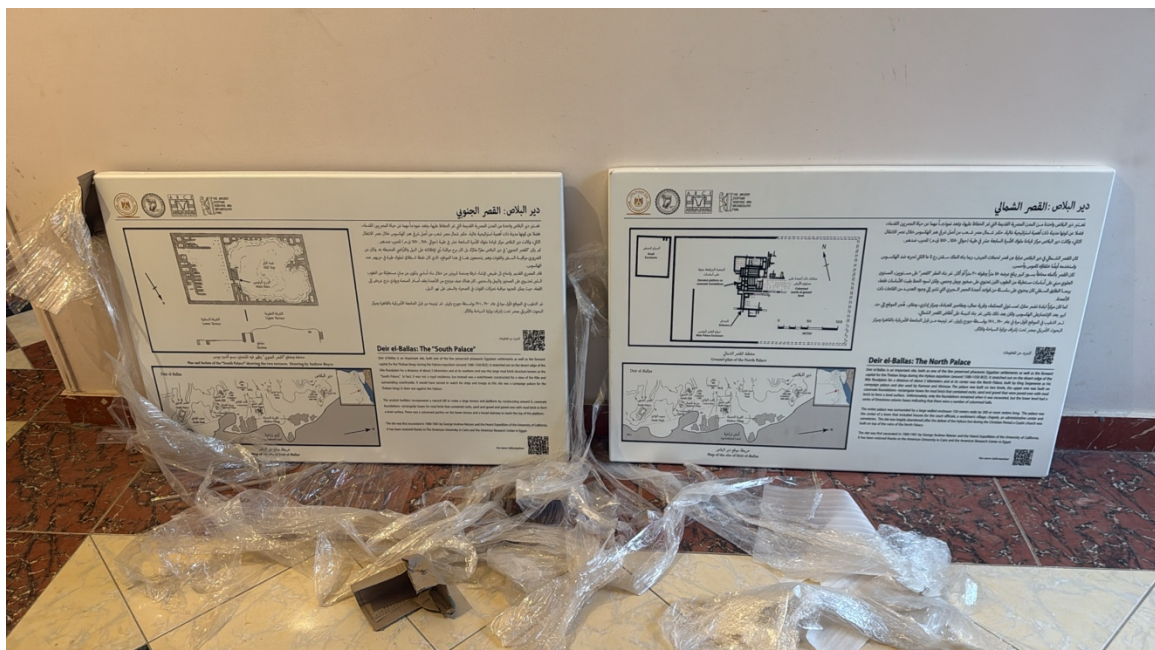
شكل ٦: لوحات الألومنيوم التعريفية للقصرين الشمالي والجنوبي أثناء التخزين، ولوحة مؤقتة مركبة بغرفة عمل القصر الجنوبي.

كما استكملت البعثة تصميم وطباعة لوحيتين دائمتين من الألومنيوم لتعريف الموقع في القاهرة، إحداهما للقصر الجنوبي والأخرى للقصر الشمالي. وقد كُتبت اللوحتان باللغتين العربية والإنجليزية، وتم إنتاجهما بالتشاور مع الدكتور باسم إبراهيم وإدارة تطوير المواقع بوزارة السياحة والآثار، وبما يتوافق مع ضوابط الوزارة الخاصة باللافتات التعريفية.

وبالتنسيق مع الوزارة، تم الاتفاق على تأجيل تركيب اللوحات المعدنية الدائمة إلى حين الافتتاح الرسمي للموقع للزيارة السياحية، وإلى حين اختيار مواضع مناسبة بعد استكمال مزيد من أعمال البحث والحفائر. وفي هذه الأثناء، تم تركيب لوحة مؤقتة بغرفة عمل القصر الجنوبي كتجربة أولية لتقييم أداء اللافتة بالموقع خلال فترة “خارج الموسم” في غياب البعثة (شكل. ).
