تقرير دير البلاص لمكتب تفتيش قنا

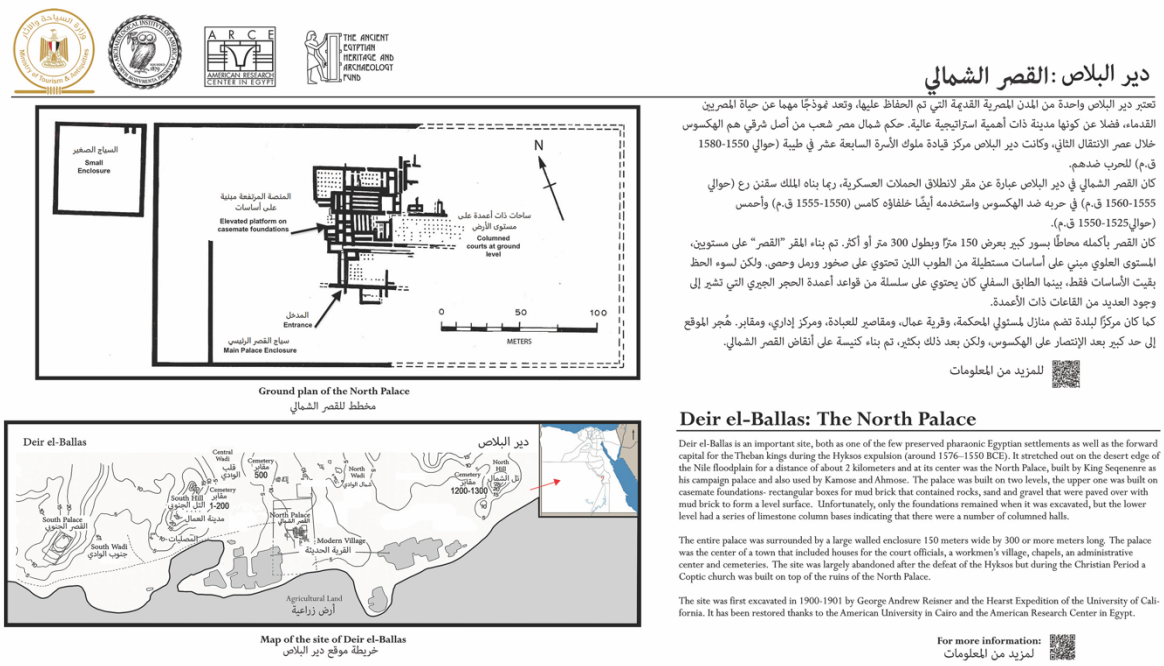
شكل 3 لافتة قيد الإعداد ليتم تركيبها في القصر الشمالي.
