إدارة الموقع في دير البلاص:

خطة المحافظة على الموقع:

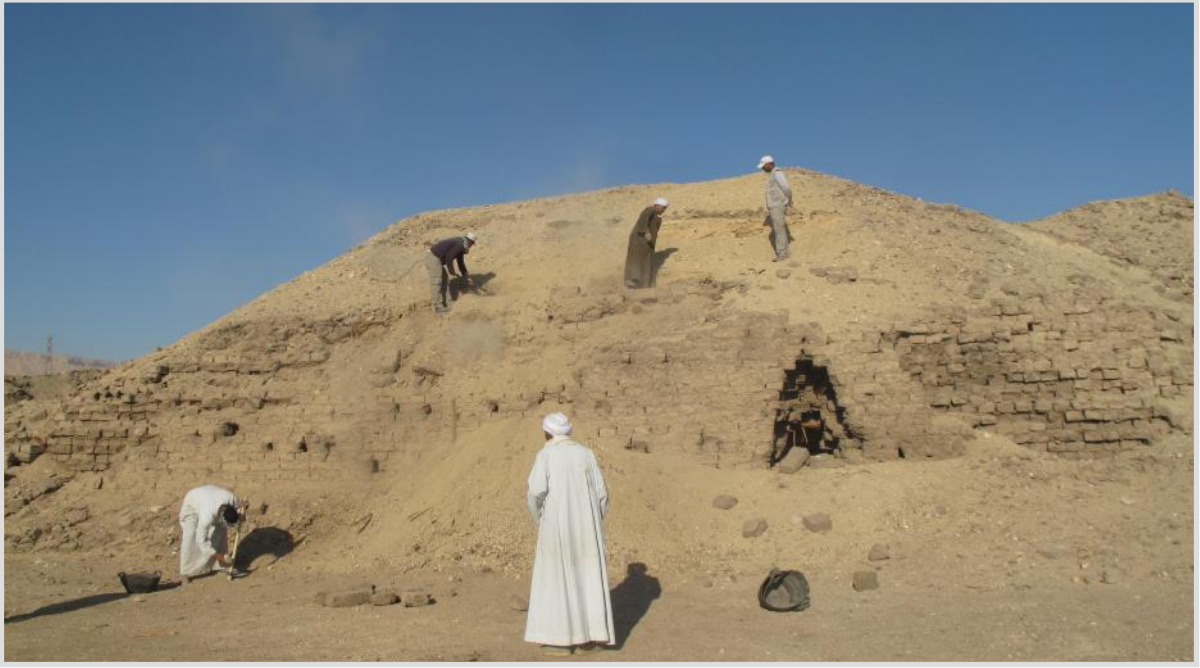
اعمال تنظيف "القصر الجنوبي" قبل الترميم ٢٠١٨

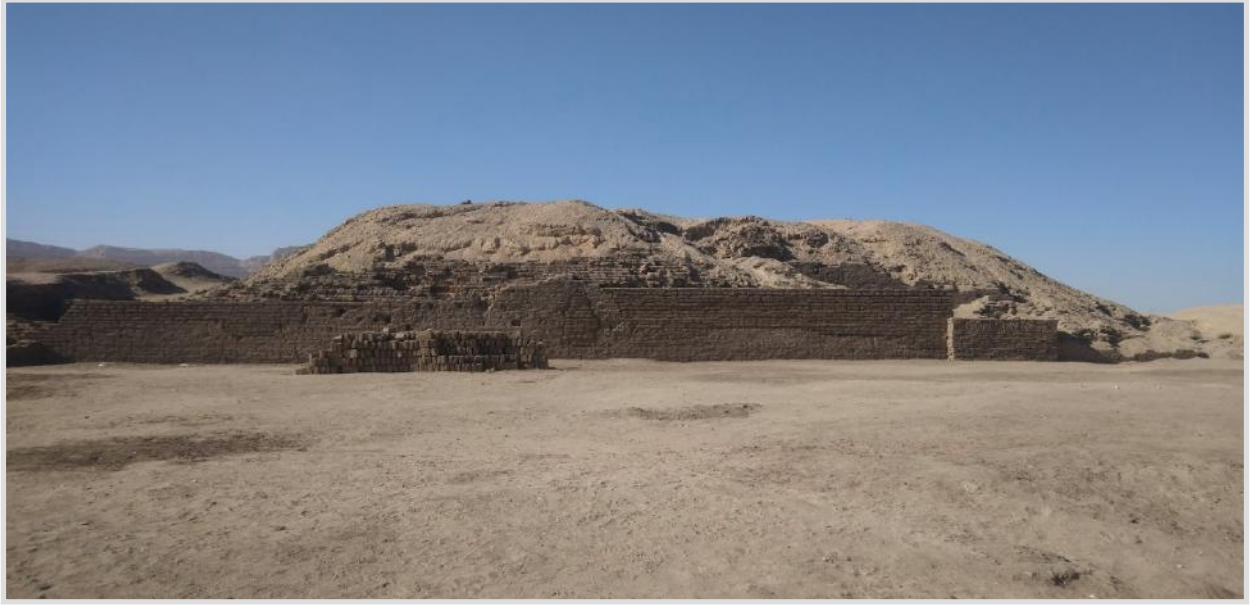
- في "القصر الجنوبي" أدى اللصوص الذين حفروا ثقباً في قاعدة الواجهة الشرقية للسلم إلى انهيار أجزاء كبيرة من الجدار الخارجي وهدد سلامة المبنى بأكمله.
- ٢- نقوم باستبدال الطوب المتهاك بطوب لبن حديث من نفس الحجم، مختوماً بشعار صندوق التراث والآثار المصرية القديمة، والجامعة الأمريكية بالقاهرة، للإشارة إلى التدخلات الحديثة وتأمين الواجهة لمنع المزيد من التدهور.

”القصر الجنوبي“ يخضع لعملية ترميم
